榆林市德隆环保科技有限公司
扩建刚性填埋场项目（一期）
安全设施竣工验收评价报告
（备案稿）

榆林市德隆环保科技有限公司
扩建刚性填埋场项目（一期）
安全设施竣工验收评价报告

本工程建设内容主要包括：本项目一期建设 40 个正方形单元池（单元池边长 6m，高 6.94m），总容积 10000m³，以及相关公用公辅工程等。

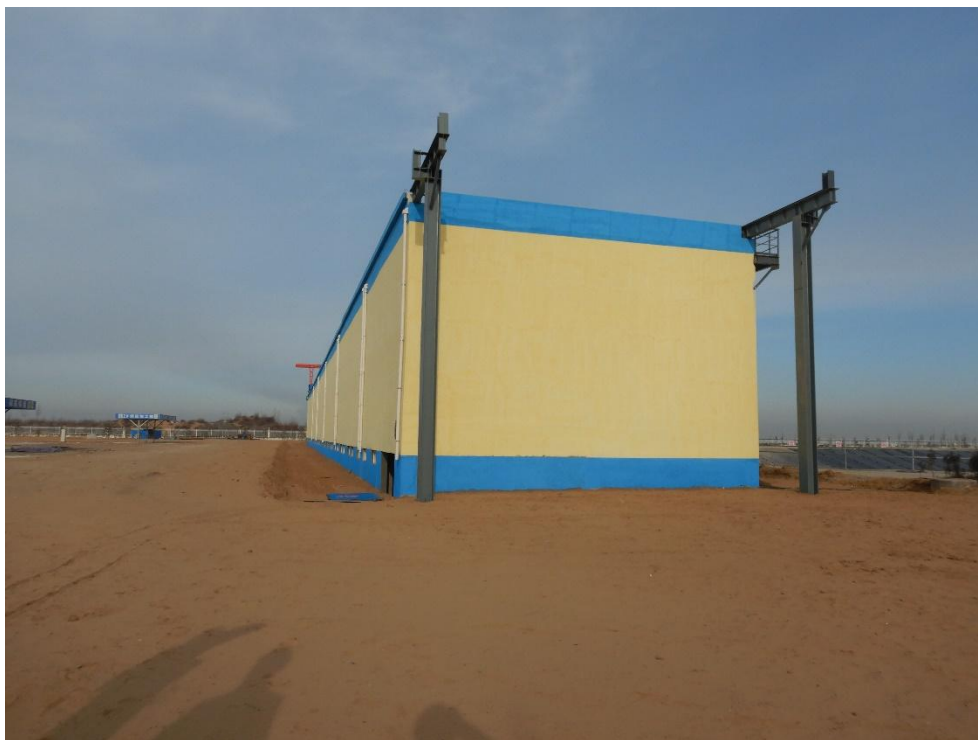
图 2.2-2 建设项目总貌图

该项目选址位于榆林市德隆环保科技有限公司北侧原有空地上，用地属于工业建设用地，四邻均为公司原有设施。建设项目厂址东侧为原有柔性填埋场，南侧 53m 处为无机废物暂存库；西侧 50m 处为公司职工宿舍楼及办公楼；北侧及站外为空地；东南侧 23m 处为初期雨水收集池，52m 处为物化车间。

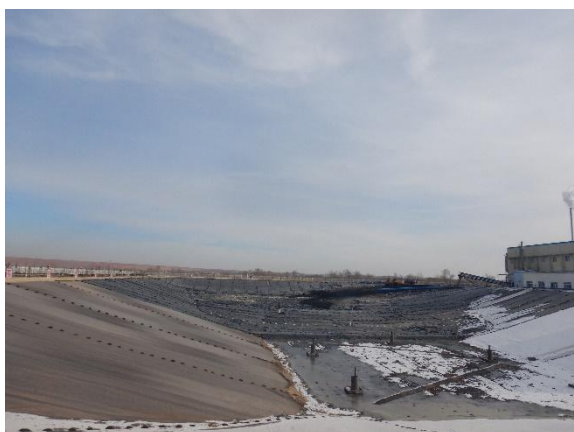
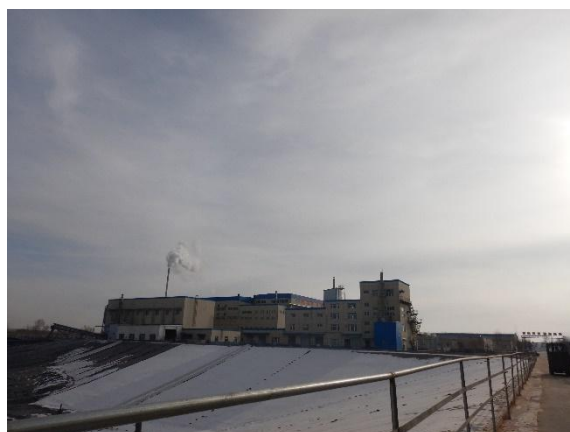
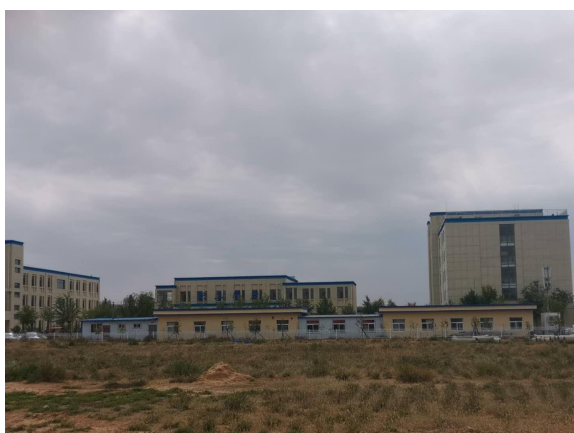
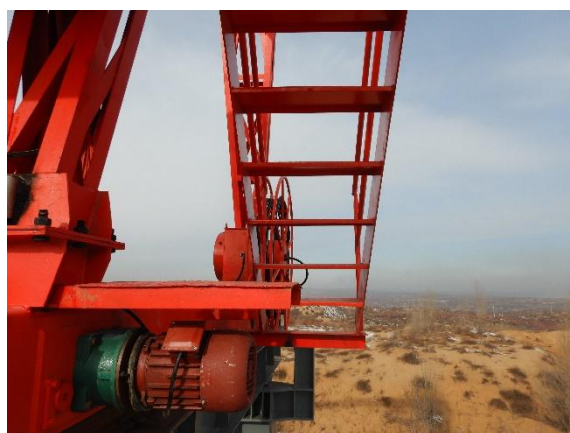
图 2.2-3 建设项目周边四邻关系图

东侧柔性填埋场

南侧无机暂存库

西侧职工宿舍楼及办公楼

北侧空地

序号	方位	厂区设施	周边建构筑物	实际距离 (m)	规范距离 (m)	执行条款	结论
1	东	刚性填埋场	原有柔性填埋场	--	--	《建筑设计防火规范（2018年版）》 GB50016-2014 表 3.4.1	符合
2	南	刚性填埋场	无机废物暂存库	53	10		符合
3	西	刚性填埋场	公司职工宿舍楼及办公楼	50	10		符合
4	北	刚性填埋场	空地	--	--		符合
5	东南侧	刚性填埋场	物化车间	52	10		符合

根据《建筑设计防火规范（2018年版）》（GB50016-2014）对该项目选址位置的防火距离进行检查，该项目选址位置的防火距离满足要求。
